Waarschuwing:

buisisolatie kan asbest bevatten!!!

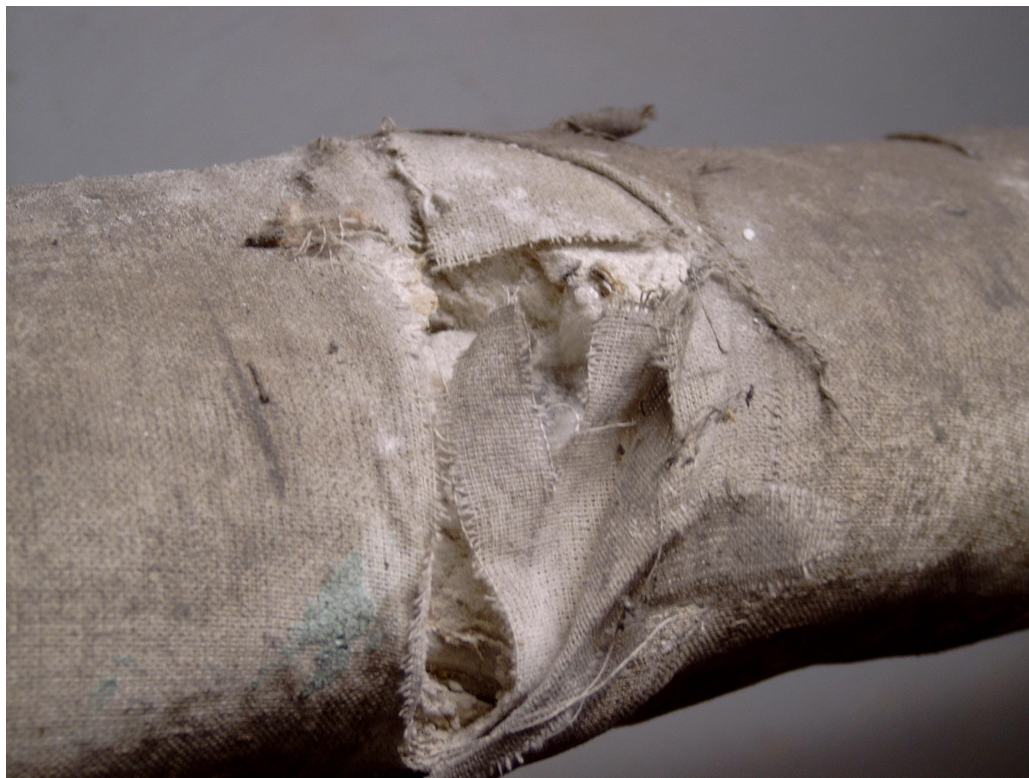
- Isolatie van centrale verwarmingsbuizen (maar ook van warm waterbuizen, expansievaten, ...)
- Materiaal bestaat uit (van buiten naar binnen)
 - o Windels (kunnen geschilderd zijn of doordrenkt met plaaster)
 - o Plaasterlaag
 - o Karton
 - o Isolatiewol
 - o [Te isoleren voorwerp]
- Plaasterisolatie met asbest werd gebruikt tot de jaren tachtig.
